阪神甲子園球場・枝川橋梁が 「土木学会選奨土木遺産」に認定されました

阪神甲子園球場・枝川橋梁

位置図及び写真

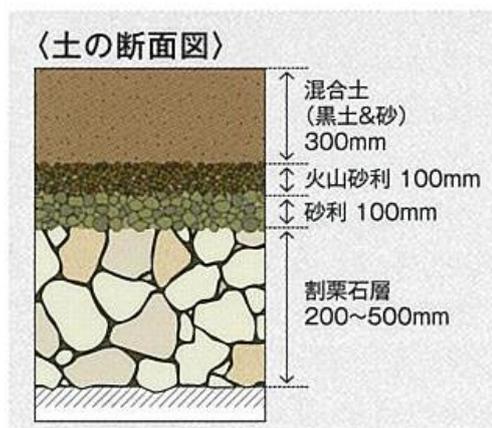
グラウンド構造

阪神甲子園球場は、1924年8月1日に開場し、枝川・申川の廃川敷である軟弱地盤に東洋一の広さ（竣工時）となるグラウンドを構築するため、3層の断面構成として地盤の強化を図っています。これにより開場から100年を迎えた現在もグラウンド整備と相まって水はけのよいグラウンドを維持しています。また、アルプス・外野スタンドは鉄筋コンクリート造に改修されましたが、竣工時の土塁の一部が現在も残っています。

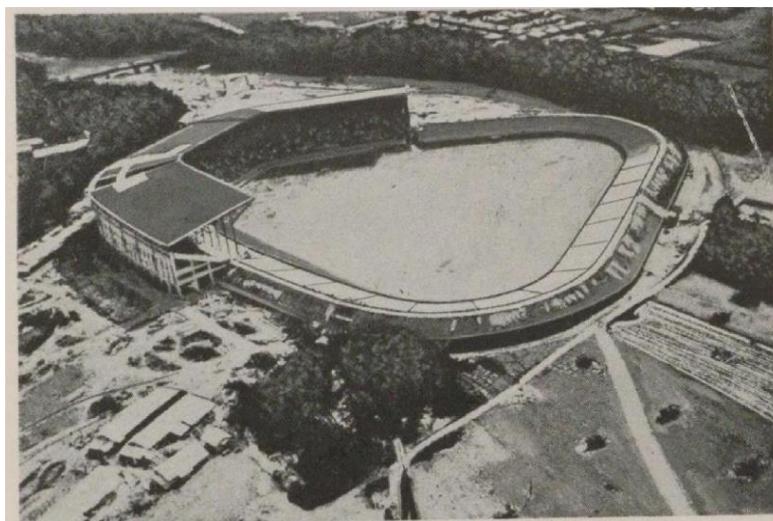
竣工当時（外野・アルプススタンド部分は土塁となっている）
